## **RESOLUCION N° 0035-2025-ANA-TNRCH**

**N° DE SALA** : Sala 1  
**EXP. TNRCH** : 407-2024  
**CUT** : 75197-2023  
**IMPUGNANTE** : Empresa Transporte Fluvial de  
Hidrocarburos Inambari S.R.L.  
Procedimiento administrativo  
**MATERIA** : sancionador – Recursos  
Hídricos  
**SUBMATERIA** : Construir o modificar obras sin  
autorización  
**ÓRGANO** : AAA Madre de Dios  
Distrito : Inambari  
**UBICACIÓN** : Provincia : Tambopata  
**POLÍTICA** : Departamento : Madre de  
Dios

**Sumilla:** La autorización de ocupación de ribera y faja marginal para descarga no autoriza la ejecución de obras.

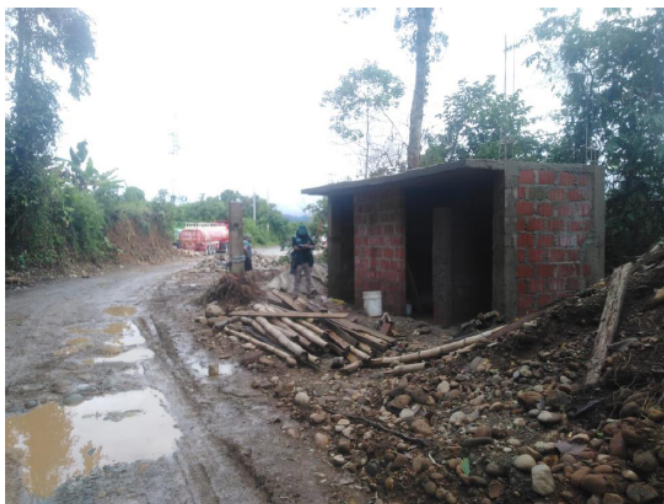
**FOTO N° 01:** Se aprecia la construcción de 01 baño se servicio, localizado en la coordenada UTM WGS-84 Zona 19 Sur 349303 m E, 8552911 m N en la margen derecha del río Inambari.

**ARTÍCULO 3.- DISPONER** como Medida Complementaria a la EMPRESA TRANSPORTES FLUVIAL DE HIDROCARBURO INAMBARÍ S.C.R.L., la demolición de las obras de infraestructura permanente y/o auxiliares para transporte de combustible, que no constituyen obras de infraestructura hidráulica y que han sido constatadas por el órgano instructor, las cuales han sido construidas sin autorización de la Autoridad Nacional del Agua.

*TERCERO: Se constató una edificación nueva (baño) el cual durante la constatación no presentaba trabajos de ejecución, localizado en la coordenada UTM (WGS84) Zona Sur 399303 m E 8552911 m N. Según refiere la persona de ítem 4 (Iván Vilcahuaman Vásquez) es para personal de servicio dimensión 4.8 – x 1.7 m.*

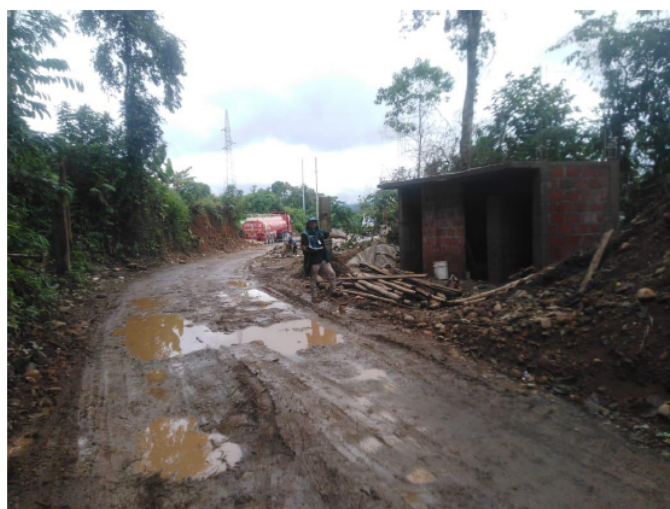
**FOTO N° 02:** Se aprecia al personal técnico de la ALA Tambopata-Inambari, identificando una infraestructura en la margen derecha del río Inambari.

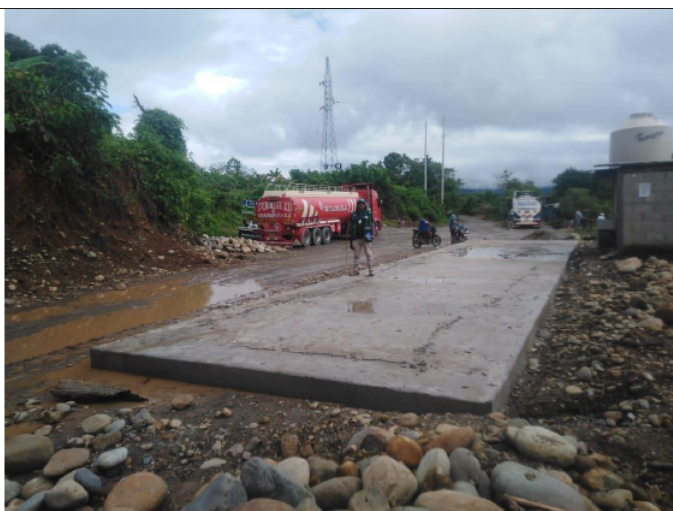
**FOTO N° 03:** Se aprecia una plataforma de concreto de dimensión 14mx4m y espesor e=0.20 m.

*CUARTO: Se constató la existencia de 01 plataforma de concreto de dimensión 4 m x 14 m x 0.20 m, localizado en la coordenada UTM (WGS84) Zona 19 Sur 349288 m E 8552884 m, colindante a la vía de acceso de 4 m de ancho.*

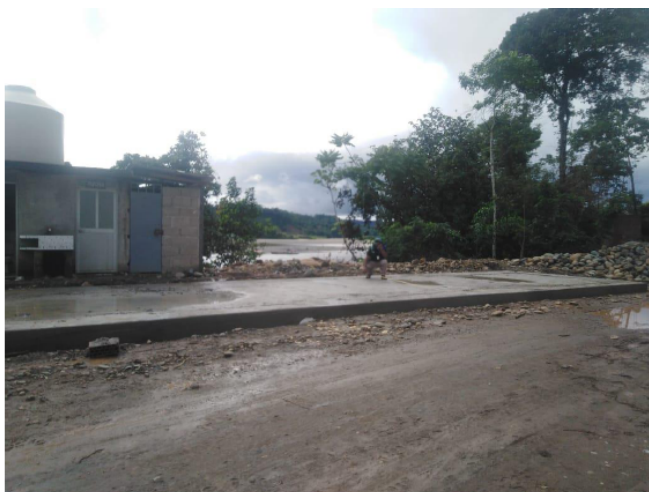
**FOTO N° 04:** Se aprecia la construcción de 01 plataforma de concreto, localizado en la coordenada UTM WGS-84 Zona 19 Sur 349288 m E, 8552884 m N en la margen derecha del río Inambari.
