RESOLUCION N° 0358-2025-ANA-TNRCH

Sumilla: La destrucción de la obra de captación y de la tubería de conducción que imposibilita el uso del agua configura las infracciones de dañar las obras e impedir el ejercicio de un derecho de uso de agua.

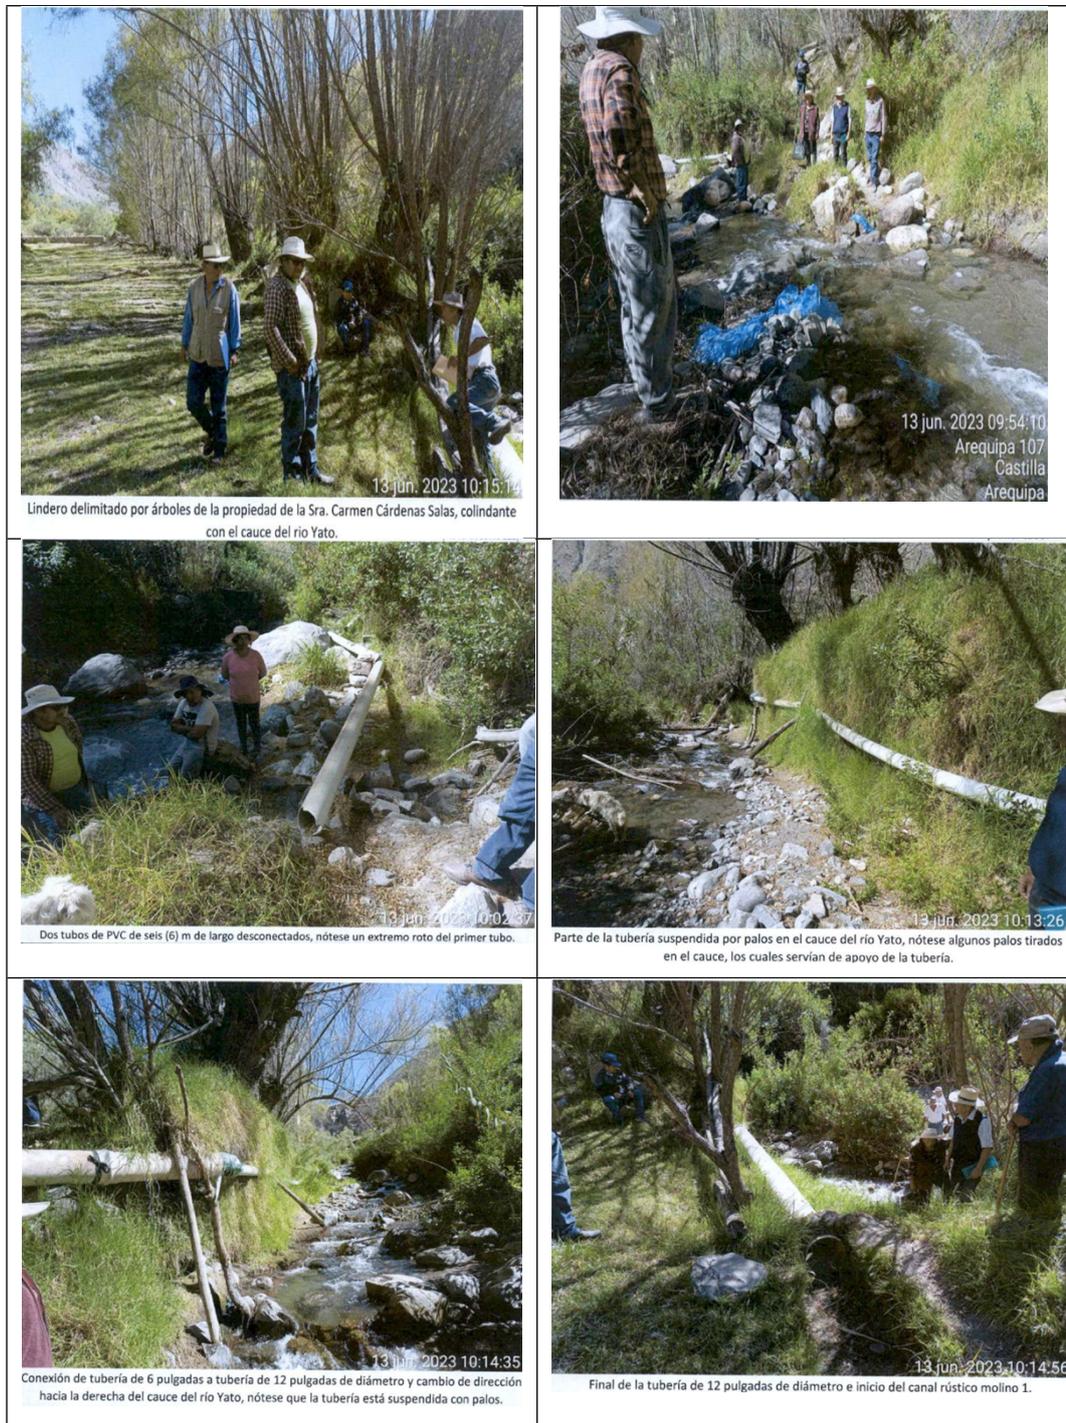
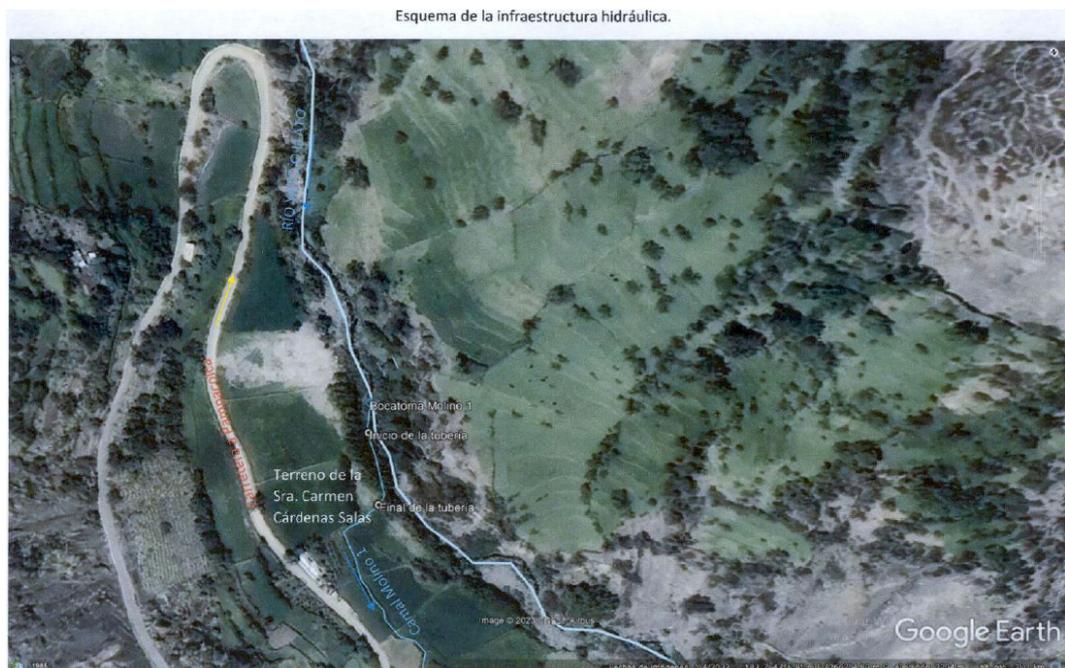
- 4.4. El 13.06.2023, la Administración Local de Agua Camaná Majes realizó una inspección ocular en la margen derecha del río Yato en la cual se constataron daños en una bocatoma rústica y tuberías de PVC desconectadas, rotas y depositadas en la ribera del río, afectando la conducción de agua hacia el canal Molino I.

- En las coordenadas UTM (WGS-84) 764576 mE - 8 260 533 mN, cota 2231 m.s.n.m., se constató la existencia de una bocatoma rústica ubicada en la margen derecha del río Yato, con un ancho de 6.00 metros. En el lugar se observaron palos, piedras y plásticos utilizados para embalsar y captar el agua hacia un canal rústico colmatado, cuya entrada se encuentra en las coordenadas 764587 mE - 8260535 mN, cota 2231 m.s.n.m. Este canal presenta una longitud de 5.70 metros y conecta con una tubería de PVC de seis (6") pulgadas de diámetro, cuyo primer tubo está roto en el extremo que conecta con dicho canal rústico.

- Asimismo, se verificó que los dos primeros tubos de PVC, de seis (6") pulgadas de diámetro, se encuentran desconectados y depositados en la ribera derecha del río Yato. En la misma ribera se localizaron otros cuatro tubos de iguales características, conectados entre sí. El tramo inicial de la tubería permanece suspendido sin apoyo, y se observaron palos en el cauce del río que aparentemente servían de soporte. En el tercer tubo se identificó un apoyo rudimentario con palos.

- La tubería continúa hasta una curva hacia la derecha, en donde se conecta con otra tubería de doce (12") pulgadas de diámetro, conformada por un tubo de 6.00 metros más medio tubo adicional. Este tramo finaliza en las coordenadas 764612 mE - 8260507 mN, cota 2220 m.s.n.m., punto desde el cual se inicia el canal rústico denominado Molino 1.

- horas, en presencia de él mismo y de otros siete agricultores.
- d) Fotografías tomadas durante la inspección ocular del 13.06.2023, como se observan a continuación

6.6.10. En tal sentido, cabe mencionar que la medida complementaria de *“reponer la bocatoma y la tubería de conducción a su estado anterior, reparando y habilitando los mismos”* constituyen acciones necesarias para habilitar el uso del recurso hídrico.
